**ДЕФЕКТЫ
СТРОИТЕЛЬНЫХ
КОНСТРУКЦИЙ
И ИХ ПОСЛЕДСТВИЯ**

В. Т. Гроздов

Издание 3-е исправленное и дополненное

Санкт-Петербург
2007

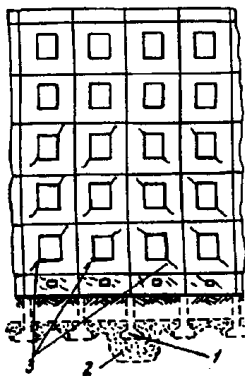
В Мурманской области при возведении крупнопанельного пятиэтажного жилого дома с поперечными и продольными несущими стенами в основании фундамента одной из поперечных стен в процессе строительства были обнаружены пылеватые влажные пески (рис. 1.2).

Рис. 1.2. Схема деформации крупнопанельного дома из-за локальной неоднородности грунтового основания:

Проектом же было учтено наличие под всем зданием сухих песков средней крупности. Пылеватые пески удалили на глубину около одного метра ниже подошвы фундамента и вместо них уложили местный грунт, который не был достаточно уплотнен. Работы по возведению фундаментов производились в зимнее время. Летом, после окончания строительства здания, были выявлены большие неравномерные осадки фундамента в зоне обнаруженных ранее пылеватых песков. В границах нескольких поперечных осей рядом с сильно просевшим фундаментом, панели продольных стен получили существенные деформации и в них образовались трещины со значительным раскрытием. Появились трещины и в плитах перекрытий, так как они были оперты не только на поперечные, но и на продольные стены. О выявленной локальной неоднородности грунтового основания строители не поставили в известность проектную организацию. Поэтому в проекте не были разработаны мероприятия по снижению чувствительности здания к неравномерной осадке фундаментов, которая должна была проявиться в данном случае.

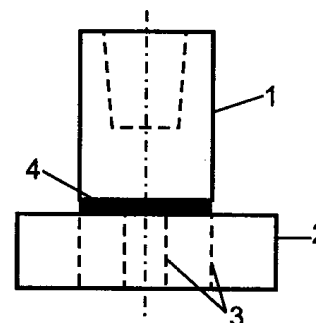
ков — подколонника и плитной части (рис. 1.3). В плитной части предполагалась установка 12 выпусков арматурных стержней диаметром 18 мм. По низу подколонной части была запроектирована обрамляющая стальная полоса, приваренная к вертикальной арматуре подколонника. Предполагалось, что после монтажа блоков фундамента выпуски арматуры из плитной части будут приварены к обрамляющей стальной полосе подколонника.

Рис. 1.3. Неудачное решение сборного фундамента под колонну, выданное вместо монолитного варианта:

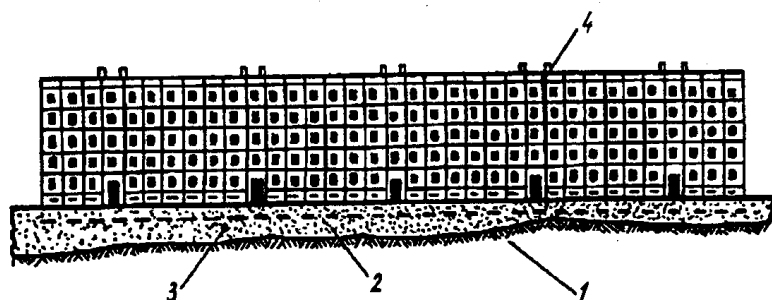
Так, при строительстве крупнопанельного жилого дома в Ленинградской области была повреждена труба действующего водопровода, проходящая в пределах котлована. Часть котлована под тремя секциями здания, выкопанного в суглинке, долгое время находилась под водой, что привело к сильному разжижению грунтов в основании будущих фундаментов. Под слоем суглинка переменной толщины (см. рис. 1.5) залегала скала. В результате три секции дома, построенные на сильно разжиженном грунте, получили большую неравномерную осадку и оторвались по вертикальной трещине от двух ранее (до аварии водопровода) возведенных секций. Ширина трещины вверху здания достигла 4 см. Армированный пояс, предусмотренный проектом в связи с неоднородностью основания, при этом разорвался. Грунты выперли из под подошвы фундаментов и разрушили бетонный пол в подвале.

Рис. 1.5. Схема деформации крупнопанельного жилого дома из-за неравномерной деформации грунтового основания при аварии трубопровода:

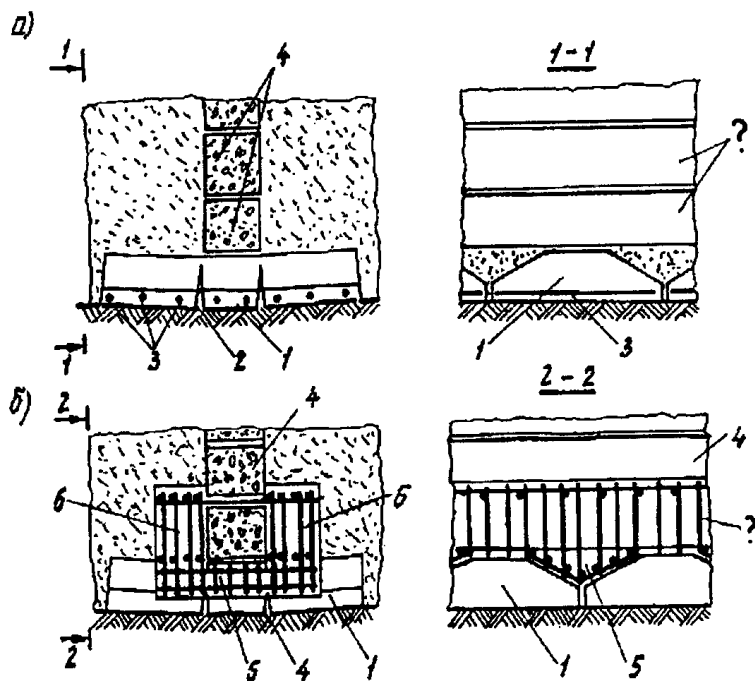
дефекты строительных конструкций. Примером может быть совершенно необычный случай разрушения фундамента здания, построенного в Ленинградской области. Под четырехэтажную кирпичную пристройку к каркасному зданию проектом было предусмотрено устройство монолитного бетонного ленточного фундамента. В основании фундамента залежали глинистые пучинистые грунты. Работы по возведению фундаментов производились в зимнее время, и по просьбе строителей проектная организация выдала проект сборного варианта фундамента из бетонных блоков и железобетонных подушек.

Рис. 1.6. Схема разрушения фундамента из-за неправильной укладки железобетонных подушек и конструкции усиления (а — фрагмент фундамента; б — деталь усиления фундамента):

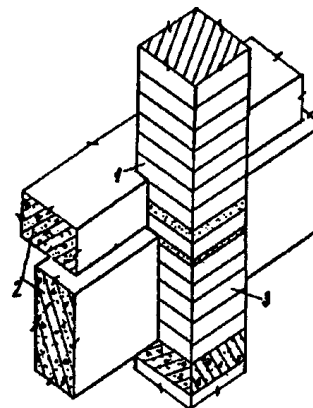
Рис. 2.1. Неправильное опирание кирпичного столба в уровне перекрытия: часть сечения столба (1) опирается на железобетонную конструкцию перекрытия (2), часть — на кирпичную кладку (3)

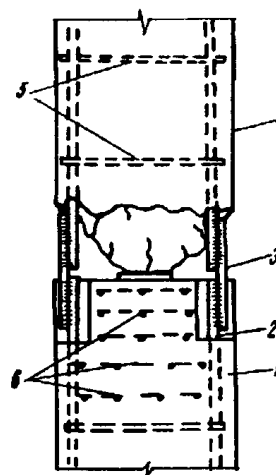
Рис. 4.5. Дефектный стык элементов колонн при обрубке конца одного элемента, приведшей к обрушению здания:

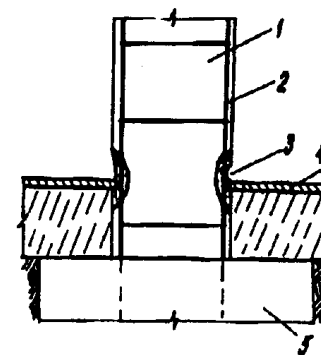
При обследовании помещения гальванического цеха одного из ремонтных предприятий под Санкт-Петербургом автором была обнаружена сильная коррозия бетона и арматуры колонн на уровне пола из-за частого пролива кислоты на пол (рис. 4.6).

Рис. 4.6. Разрушение бетона и арматуры колонны в гальваническом цехе из-за пролива на пол кислот:

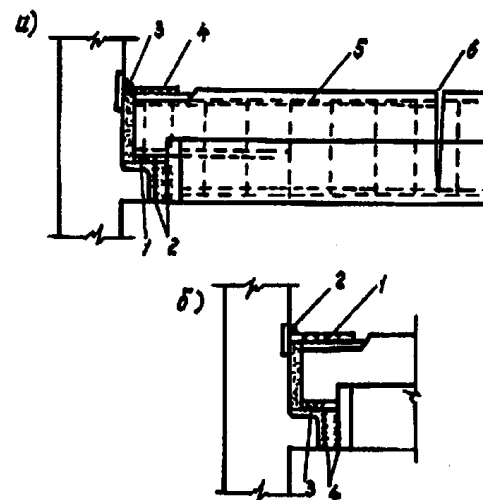
ригеля с закладными деталями консоли колонны, то при приварке накладки к закладным деталям и верха ригеля («рыбки») у торцов верхней рабочей арматуры возникали нормальные трещины по всей высоте ригеля (рис. 5.2). Это происходило в результате того, что из-за теплового воздействия сварки в верхних монтажных стержнях каркаса ригеля (диаметром 8 мм), приваренных через верхние рабочие стержни к закладной детали, напряжения достигали предела текучести. Отсюда можно сделать вывод о том, что на стадии проектирования нужно прорабатывать все вопросы технологии изготовления и монтажа железобетонных элементов и давать в чертежах соответствующие рекомендации.

Рис. 5.2. Неправильная (а) и правильная (б) последовательность наложения сварных швов в узле сопряжения колонны и ригеля в рамно-связевых каркасах серии ИИ-04:

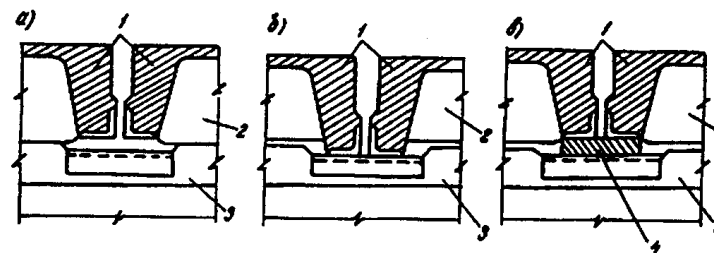
Конструктивное решение плит предусматривает опирание плит на ригель концами продольных ребер. Закладные детали на концах продольных ребер должны ложиться на закладные детали, расположенные по верху полок ригелей. Однако поперечные ребра препятствуют этому (рис. 7.1).

Рис. 7.1. Схема дефекта узла опирания плит перекрытий на ригель и его исправления в каркасных зданиях серий ИИ-20/70 и 1.420-12 (а — при одинаковой высоте продольных и торцевых поперечных ребер; б — при уменьшении высоты торцевого поперечного ребра; в — при установке стальных прокладок):

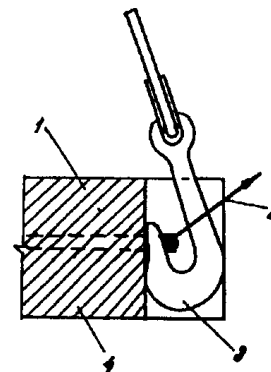
лись и из-за малого зазора между петлей и бетоном. Крюк стропы не умещался полностью в этом зазоре и действовал на монтажную петлю как клин (рис. 7.3).

Рис. 7.3. Схема воздействия крюка стропы на монтажную петлю при малом расстоянии между монтажной петлей плиты и бетонной поверхностью ниши:

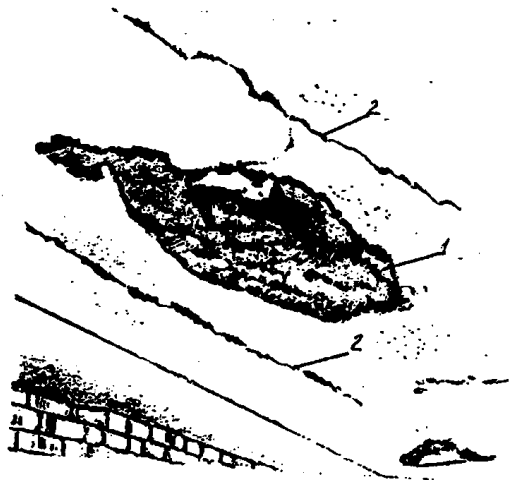
Рис. 7.4. Разрушение плиты, произошедшее в результате замерзания талой воды в пустотах:

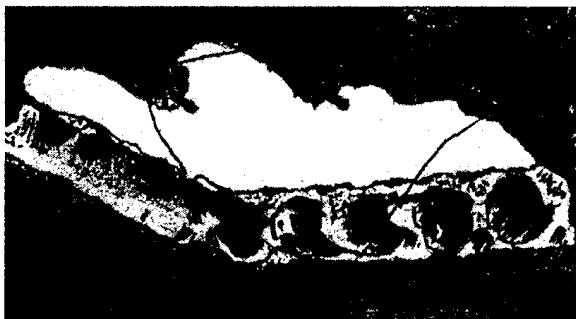
Рис. 7.5. Отверстие, пробитое в пустотах плиты перекрытия для пропуска коммуникаций (из семи ребер перебито пять)

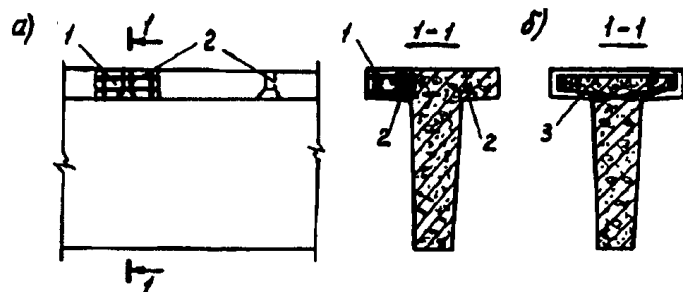
Рис. 8.1. Отколы в полках подкрановой балки в местах крепления болта (а) и схема установки хомутов, исключаяющих эти отколы (б):

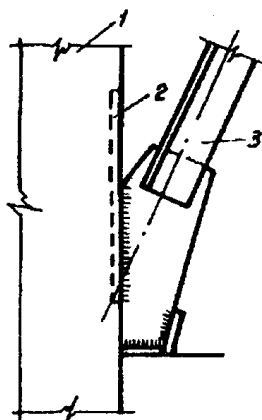
Рис. 9.1. Схема дефектного примыкания вертикальных связей к колонне при смещении закладной детали в ней:

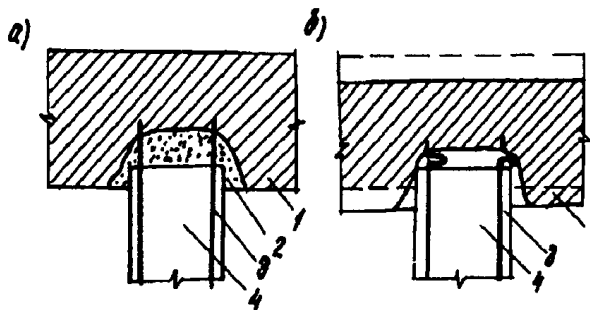
Рис. 10.1. Схема состояний монолитной плиты основания котельной (а — при бетонировании; б — после того как растаял лед, оставшийся в опалубке):

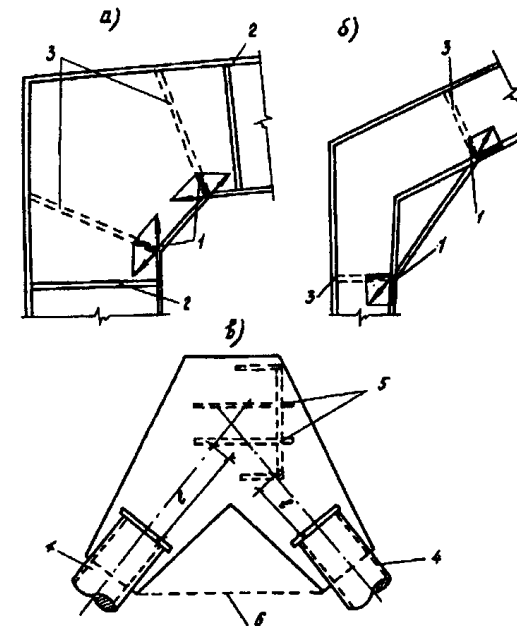
Рис. 13.1. Схемы узлов примыкания элементов стальных конструкций, приведших к авариям (а — ригеля и колонны спортивного здания; б — ригеля и колонны складского здания; в — раскоса к горизонтальным верхним элементам структурного покрытия):

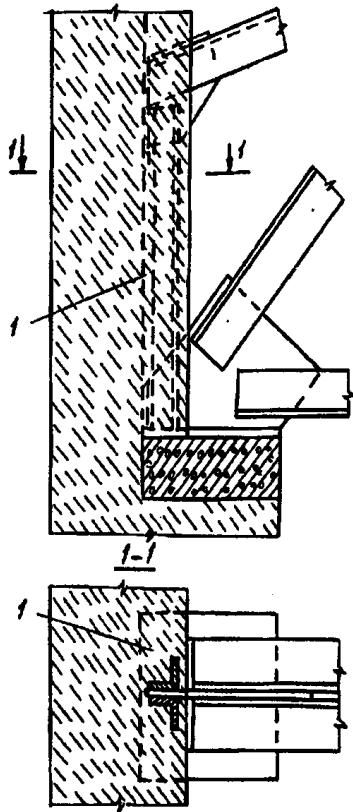
Рис. 13.2. Неправильное опирание стальной фермы на кирпичную стену:

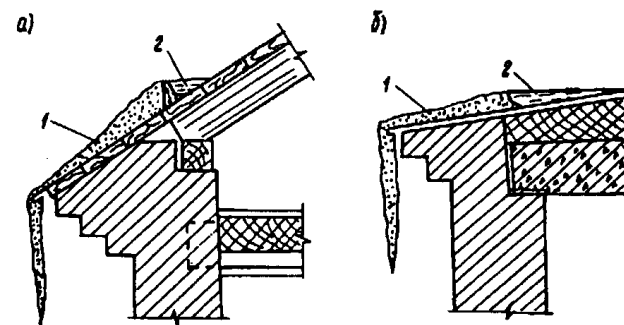
Рис. 14.1. Схема образования протечек кровли при нарушении теплового режима чердака и бесчердачного совмещенного покрытия (а — в зданиях с чердаком; б — в бесчердачных зданиях):
1 — наледь; 2 — талая вода
